Relé fotoelétrico.

## Objetivos

Este laudo técnico visa avaliar e expor a situação atual da instalação elétrica de 127/220 V da sala PK-12, UFPR, verificando questões de segurança na execução do experimento do relé fotoelétrico realizado no laboratório de acionamento de máquinas elétricas considerando o risco que este pode apresentar aos estudantes que o realizam bem como ao professor e ao monitor que supervisionam o experimento. Soluções técnicas para a adequação das irregularidades encontradas serão apresentadas afim de atender às normas técnicas regulamentadoras pertinentes.

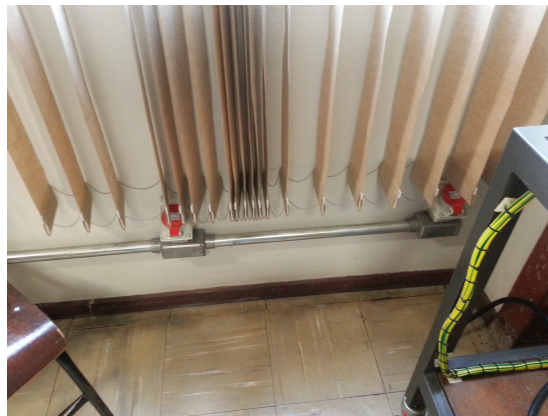
NBR5410 6.1.5.3.4 NOTA Por razões de segurança, não deve ser usada a cor de isolamento exclusivamente amarela onde existir o risco de confusão com a dupla coloração verde-amarela, cores exclusivas do condutor de proteção.

Figura 1: Cabos com a mesma cor

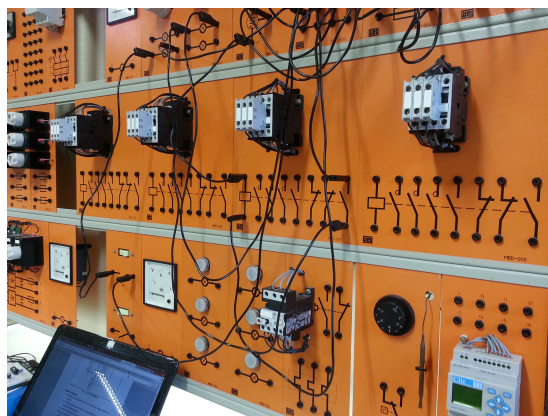
Não há distinção entre a parte da placa que corresponde aos ensaios de potência e a que corresponde a parte de controle, estando assim em desacordo com a NR-10.3.3.1 que diz : os circuitos elétricos com finalidades diferentes, tais como: comunicação, sinalização, controle e tração elétrica devem ser identificados e instalados separadamente, salvo quando o desenvolvimento tecnológico permitir compartilhamento, respeitadas as definições de projetos, e a NBR-6.5.4.9 que afirma que todos os componentes de um conjunto devem ser identificados, e de tal forma que a correspondência entre componente e respectivo circuito possa ser prontamente reconhecida. Essa identificação deve ser legível, indelével, posicionada de forma a evitar qualquer risco de confusão e, além disso, corresponder à notação adotada no projeto (esquemas e demais documentos).

Figura 2: Falta de identificação em cada placa

Distinguir com clareza as funções contidas em uma placa afim de evitar possível confusões e ligações inapropriadas. Conforme indica a NBR-6.1.5.1 a qual trata de generalidades: Placas, etiquetas e outros meios adequados de identificação devem permitir identificar a finalidade dos dispositivos de comando, manobra e/ou proteção, a menos que não exista nenhuma possibilidade de confusão. Se a atuação de um dispositivo de comando, manobra e/ou proteção não puder ser observada pelo operador e disso puder resultar perigo, deve ser provida alguma sinalização à vista do operador.

Medidas de implementação imediata, considerando que são de baixo custo e o risco de acidentes.

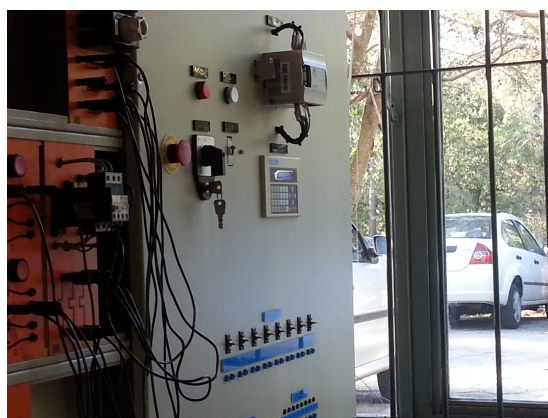
Figura 3: Identificação insuficiente da bancada energizada

Quando a bancada está energizada não há nenhuma sinalização disto, contradizendo a NR-10.10.1 que afirma que as instalações e serviços em eletricidade

deve ser adotada sinalização adequada de segurança, destinada à advertência e à identificação, obedecendo ao disposto na NR-26 – Sinalização de Segurança, de forma a atender, dentre outras, as situações a seguir: a) identificação de circuitos elétricos; b) travamentos e bloqueios de dispositivos e sistemas de manobra e comandos; c) restrições e impedimentos de acesso; d) delimitações de áreas

Quando a bancada esta energizada o acesso a ela deve ser restrito está realizando o experimento.

Medidas de implementação imediata, considerando que são de baixo custo e risco de acidentes.

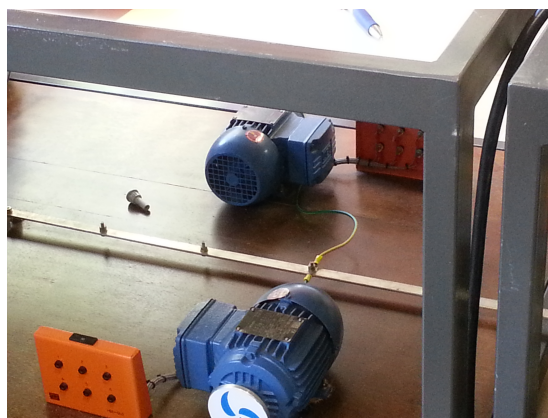
As bancadas de acionamento de máquinas não provem condições de aterramento temporário, estando em desacordo com a NR-10.3.6 que afirma que: todo projeto deve prover condições para adoção do aterramento temporário.

Além disso as placas metálicas que constituem a bancada em si não possuem vínculo elétrico com a barra de aterramento na parte inferior da bancada.

Figura 4: Barras de aterramento não vinculadas às placas

Prover dispositivo que possibilite o aterramento temporário, bem como vincular eletricamente as placas da bancada a barra de aterramento na parte inferior. Medidas de médio prazo, considerando que demanda trabalhos na infra-estrutura.

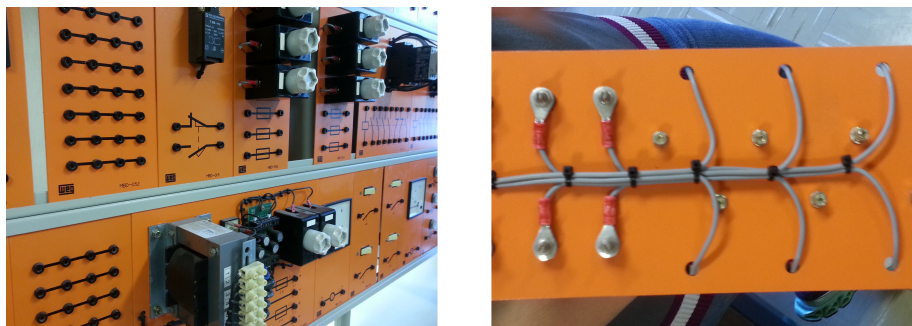
Figura 5: Placas dos circuitos utilizados nos experimentos, vista frontal e vista posterior

Os equipamentos de isolamento elétrico utilizados na pk-12 para a realização do experimento, não são submetidos a qualquer tipo de teste ou inspeção, afim de estabelecer condições adequadas de diminuição de fatores causais que possam vir a gerar um acidente proveniente de uma ação incorreta ou um comportamento inadequado dos equipamentos ou ferramentas utilizadas durante experimento, no intuito de prevenir eventuais riscos provenientes de tal ação ou comportamento, seja na etapa de montagem como na de operação, o que contradiz a NR-10.4.3.1, que diz os equipamentos, dispositivos e ferramentas que possuam isolamento elétrico devem estar adequados às tensões envolvidas, e serem inspecionados e testados de acordo com as regulamentações existentes ou recomendações dos fabricantes.

Usar equipamentos de isolamento adequados a tensão 110/220V, submeter os equipamentos a ensaios de corrente de fuga, para analisar a corrente que flui através dos isolamentos, além de providenciar uma capa ou dispositivo que proteja a quem realiza o experimento de choques elétricos provenientes do contato com a parte traseira das placas utilizadas durante o experimento, já que estas possuem conexões expostas sem qualquer tipo de isolamento.

Medidas de implementação imediata, considerando o risco de acidentes.

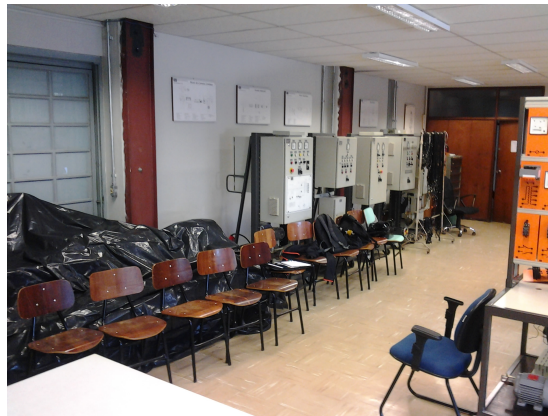
Em alguns pontos do local onde é realizado o experimento ocorre o armazenamento de objetos de maneira inadequada, o que afeta a realização do experi-

Figura 6: Armazenamento inadequado

mento em questão ou qualquer outra atividade a ser realizada no local, o que não é permitido em locais de serviços que envolvem eletricidade, segundo a NR-10.4.4.1, que diz: os locais de serviços elétricos, compartimentos e invólucros de equipamentos e instalações elétricas são exclusivos para essa finalidade, sendo expressamente proibido utilizá-los para armazenamento ou guarda de quaisquer objetos.

Limpeza do local, afim de evitar acidentes por estocagem de materiais sem observação das normas de segurança ou acúmulo de animais peçonhentos. Medida imediata.
