UNIVERSIDADE FEDERAL DO PARANÁ  
DEPARTAMENTO ACADÊMICO DE ENGENHARIA ELÉTRICA  
ENGENHARIA ELÉTRICA (SISTEMAS ELETRÔNICOS EMBARCADOS)

# **LAUDO TÉCNICO DE SEGURANÇA : SERVIÇOS COM ELETRICIDADE**

Trabalho entregue a disciplina de Segurança em Instalações e Serviços em Eletricidade. Este trabalho trata-se de um laudo técnico com a finalidade de identificar problemas relacionados a serviços com eletricidade no laboratório da sala PK12.

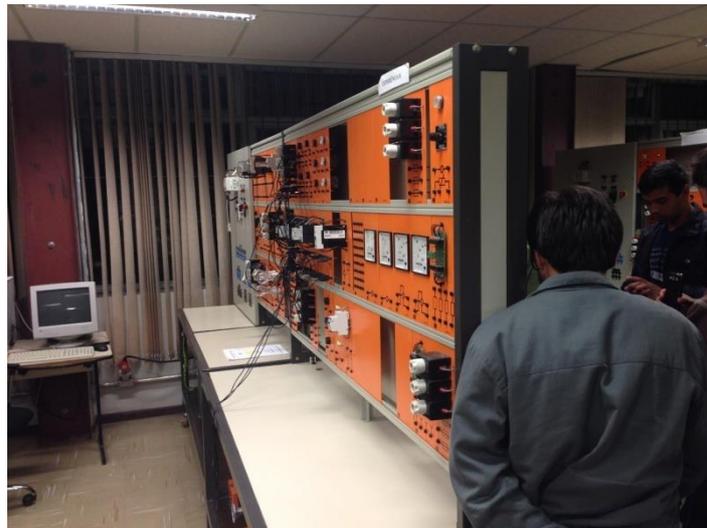
(Figura 1 – Visão geral da bancada)

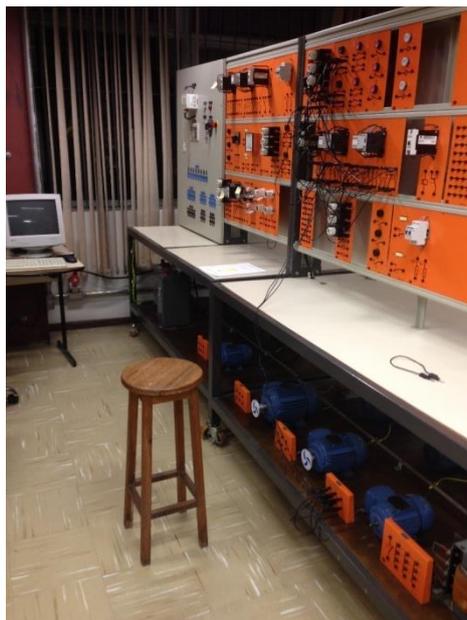
(Figura 2 – Visualização da bancada com motores logo abaixo)

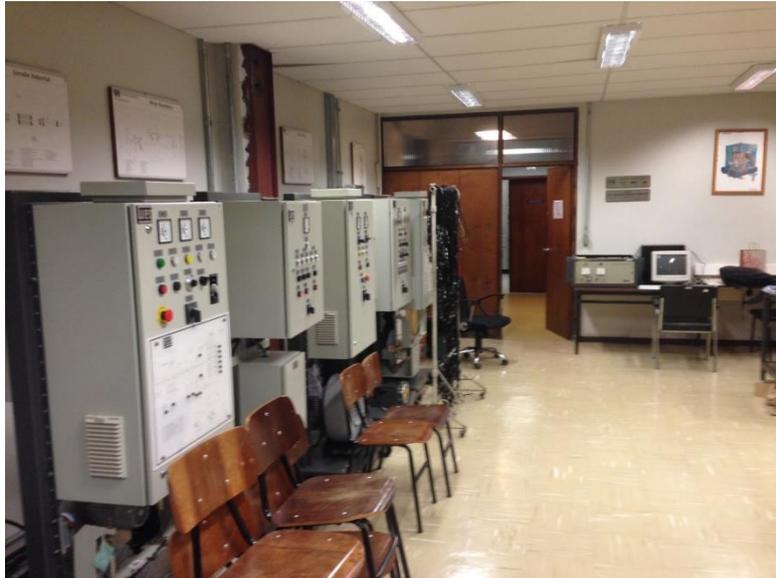
(Figura 3 – Visualização dos Quadros Elétricos)

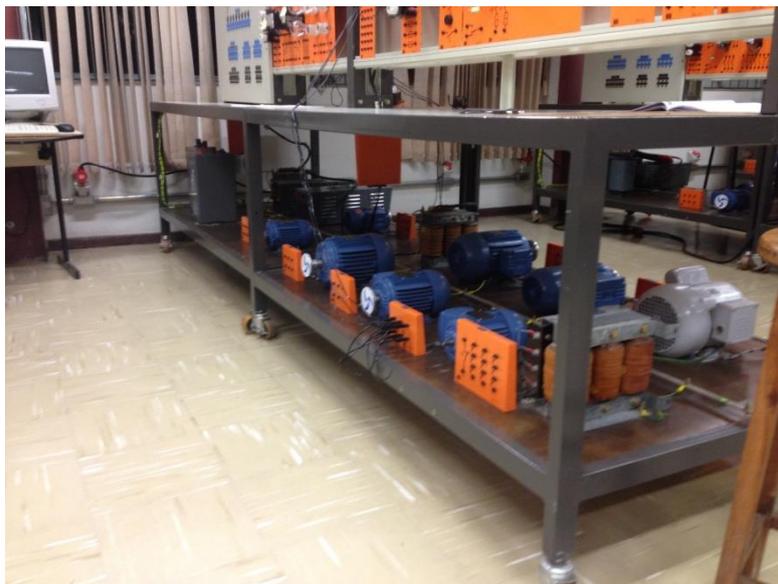
(Figura 4 – Disposição dos motores Motores)

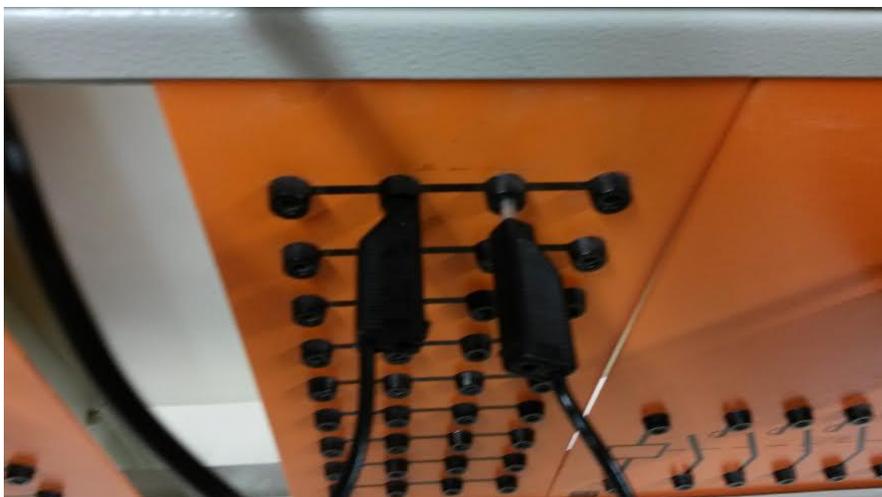
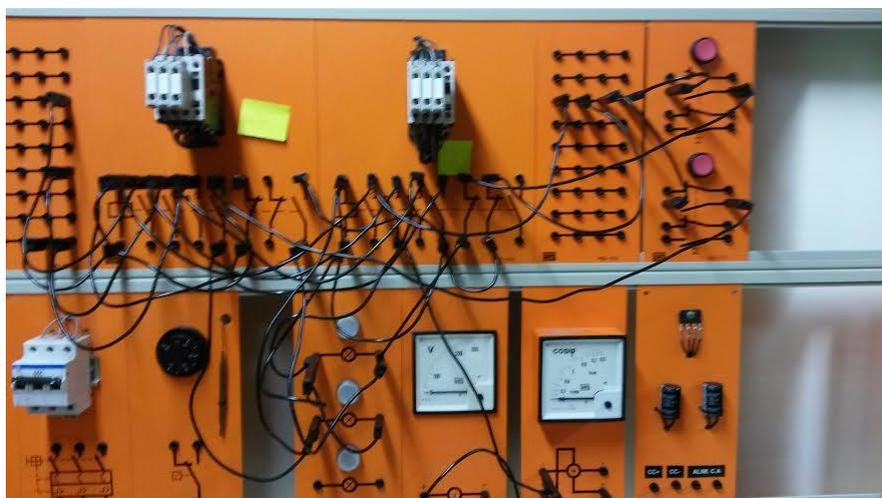
Como é possível observar nas fotos abaixo, o painel não possui o diagrama unifilar disponível:

(Figura 5 – Painel sem diagrama unifilar)

(Figura 6 – Painel sem diagrama unifilar)

Baseado na Norma Regulamentadora número 10 ítem 10.2.3 e na Norma Brasileira número 5410 ítem 7.1.2, as instalações do painel de energia apresentado, não atendem os itens da norma citados acima.

Recomendações: Elaborar diagrama unifilar representando as conexões do equipamento e afixá-lo de maneira visível, clara e objetiva.

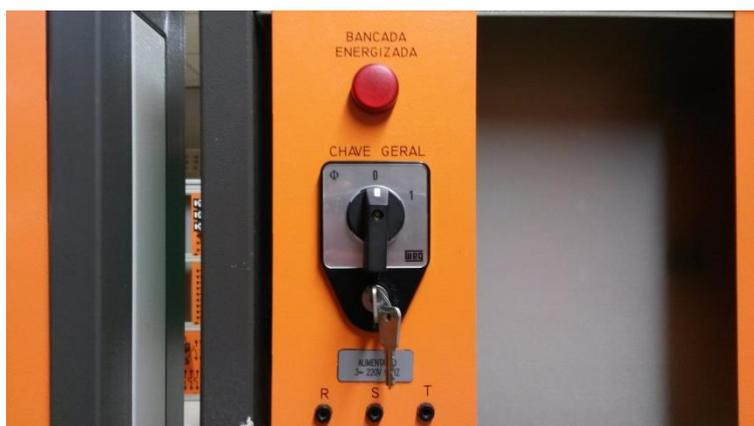
(Figura 7– Sistema travamento contra reenergização)

Como mostra a figura 1, a chave que faz o bloqueio para uma eventual energização acidental esta no painel.

Como fala a norma 5410 no item 10.5.1,este item diz que deve ser seguido estes passos destes itens. Esta chave serve para bloquear uma possível energização acidental, como e um laboratório e sempre se tem um professor ou técnico acompanhando o experimento esta chave deve estar com o responsável para liberar a energização quando constatado que esta tudo certo.

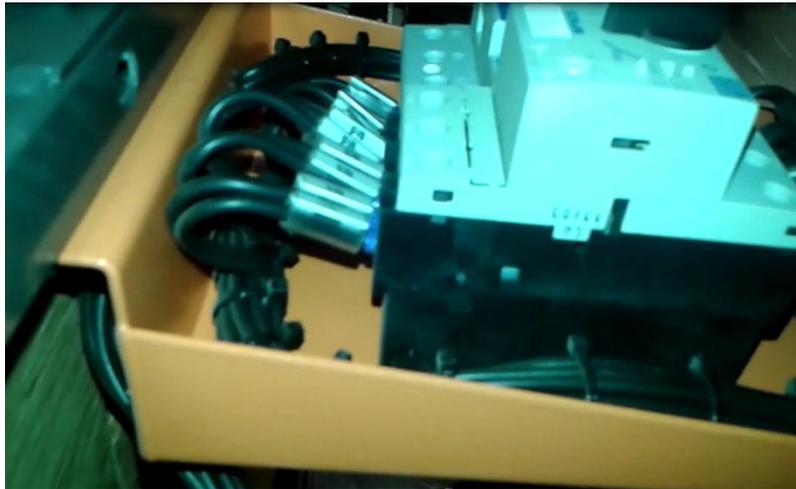
Como mostra a figura 7, o disjuntor de proteção não possui tampa de proteção ficando exposto podendo e podendo ser acessado por qualquer aluno ou pessoa que tenha acesso ao laboratório.

Dispositivo de proteção da bancada.

(Figura 8 – Falta tampa de Proteção)

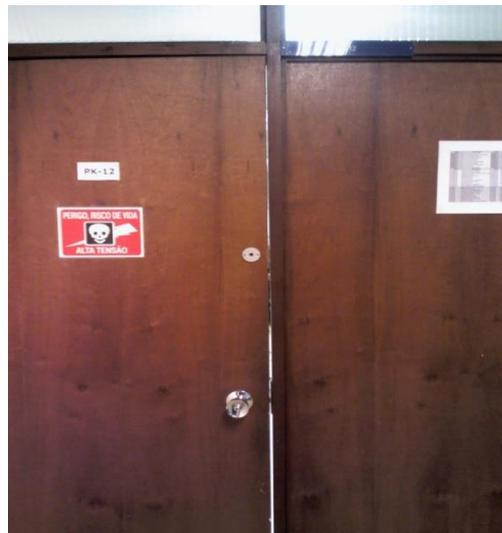
O laboratório contém na porta uma identificação com os dizeres: “Perigo Alta Tensão”. Esta identificação só é possível ser visualizada com a porta fechada.

(Figura 9 - Foto da porta do laboratório)

Esta situação pode ser resolvida alterando a posição da identificação, instalando-a do lado direito da porta, atendendo ao que solicita o item 10.10.1 da NBR 10:

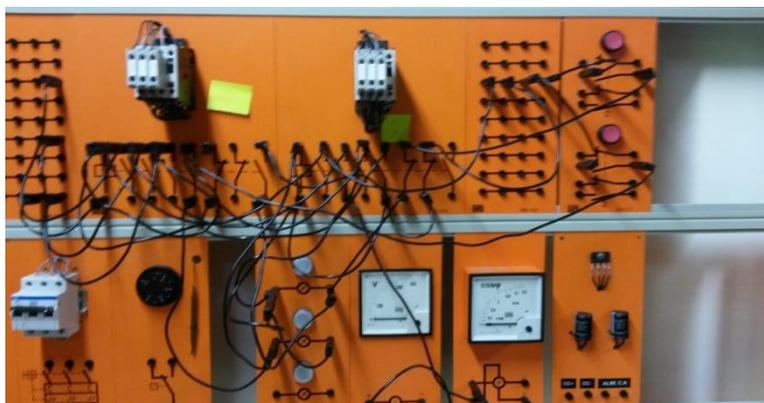
No laboratório não há identificação para os botões de comando e disjuntores presentes no painel.

(Figura 11 - Foto do laboratório de Engenharia Elétrica da UFPR)

Os dispositivos de comando como botões e disjuntores devem ser identificados conforme estabelece o item 6.1.5.1 da NBR 5410:

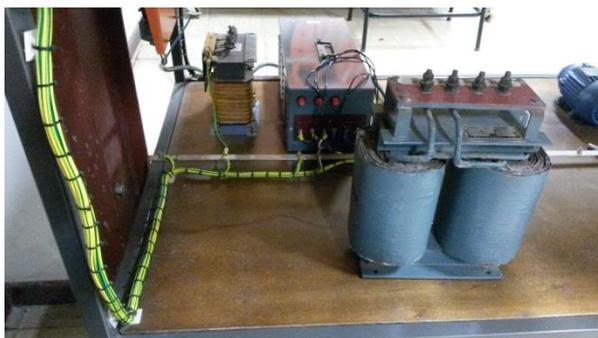
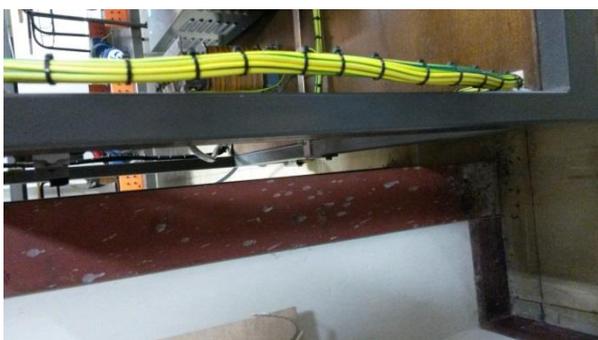
(Figura 12 – Fiação não segue padrões de cores definidos na NBR5410)

(Figura 13 – Fiação não segue padrões de cores definidos na NBR5410)

Recomendações: Utilizar cores de condutores padronizadas segundo NBR5410 além de melhorar o layout da instalação.

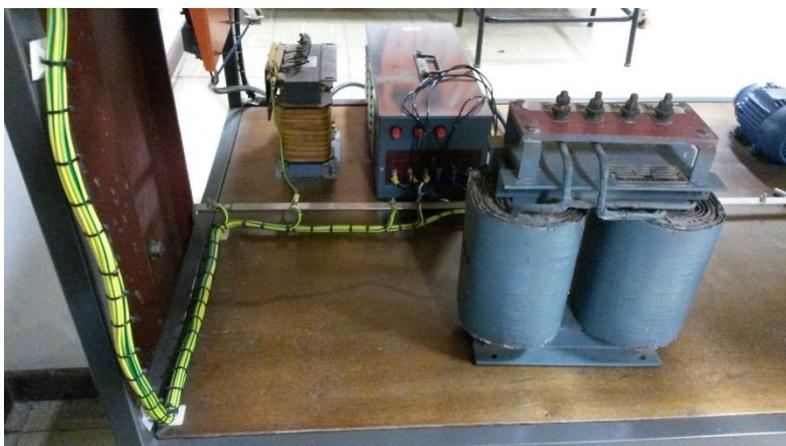
(Figura 14 – Aterramento das massas)

As carcaças metálicas possuem um condutor de proteção ligado a elas. Entretanto, como mostra a figura 15, não há ligação conexão desses condutores de terra com o aterramento da edificação. Se faz necessário a interligação desses circuitos com o barramento de equipotencialização principal (BEP) da edificação, garantindo a equipotencialização dos circuitos e proteção dos mesmos. Para esse procedimento, deve ser seguido o item 6.4 da NBR 5410:2004.

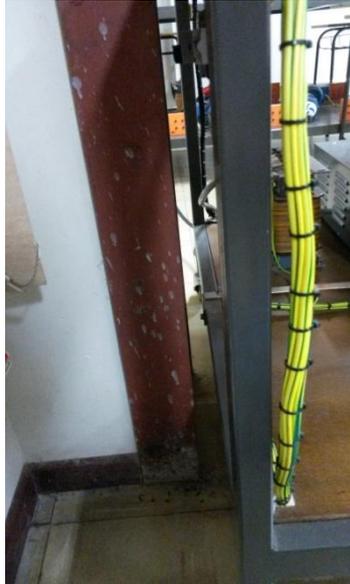
(Figura 15 – Falta de interligação dos circuitos com o BEP)
