Universidade Federal do Paraná
Setor de Tecnologia
Departamento de Engenharia Elétrica

**LAUDO TÉCNICO DO ENSAIO DA PARTIDA
ESTRELA-TRIÂNGULO DE UM MOTOR DE
INDUÇÃO**

Laboratório de acionamentos eletrotécnica - PK-12

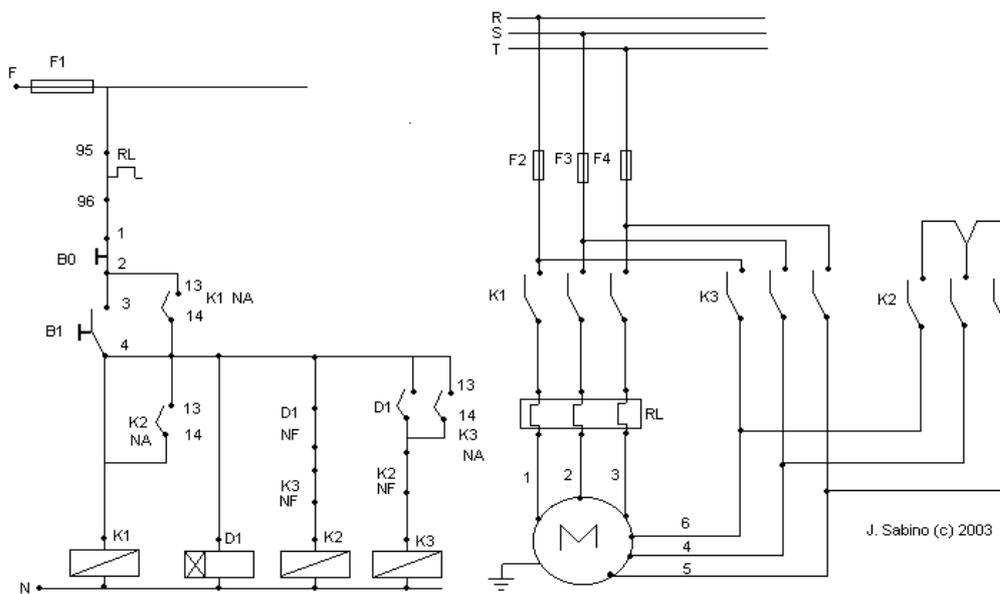
Figura 1 – Esquemático de conexões do experimento.

Inicialmente, o motor parte em estrela e acelera, até o momento em que o rele temporizador envia o comando para os contactores, que atuam e alteraram a ligação de estrela para triângulo. Na configuração estrela, o motor parte mais suavemente, reduzindo sua corrente de partida a um terço do valor que teria se tivesse sido acionado em triângulo. O temporizador é ajustado de maneira a permitir que o motor fique ligado em estrela por tempo suficiente para acelerar até atingir 90% de sua velocidade nominal, cessado esse tempo, os contactores atuam e alteram a conexão do motor para triângulo.

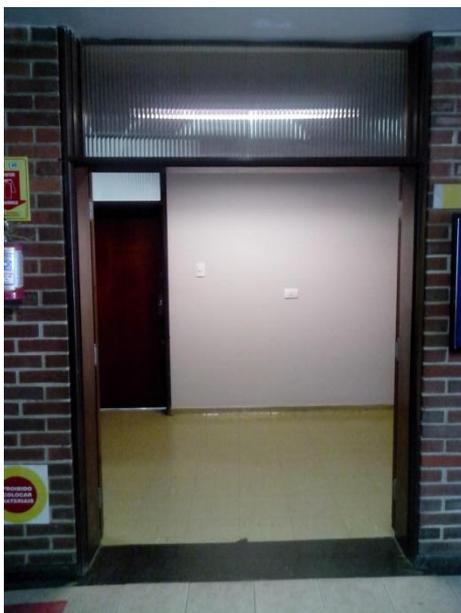
Figura 2 – Entrada do Laboratório

Falta de
sinalização
adequada para
área do
laboratório de
eletrotécnica

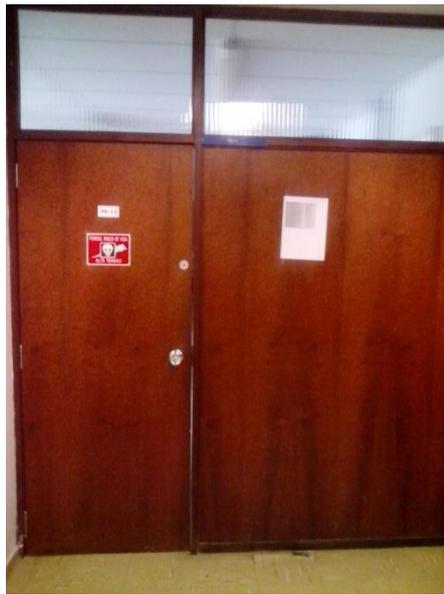
Figura 3 – Porta de acesso ao laboratório de eletrotécnica.

Afixação de
cartazes sem
informações
relativas ao
local

Conforme a norma 26.2.2.2, a rotulagem preventiva deve conter os seguintes elementos:

- Pictograma(s) de perigo;
- Aviso de advertência;
- Frase(s) de perigo;
- Frase(s) de precaução;
- Informações suplementares.

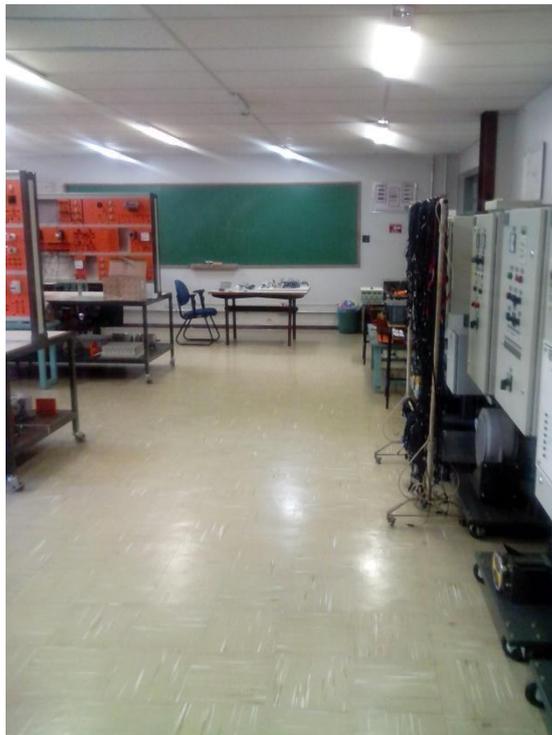
Figura 4 – Visão geral do ambiente.

Falta de
extintores de
incêndio
apropriados para
equipamentos
elétricos

De acordo com a norma 10.9.1, as áreas onde houver instalações ou equipamentos elétricos devem ser dotadas de proteção contra incêndio e explosão, conforme dispõe a NR 23 - Proteção Contra Incêndios.

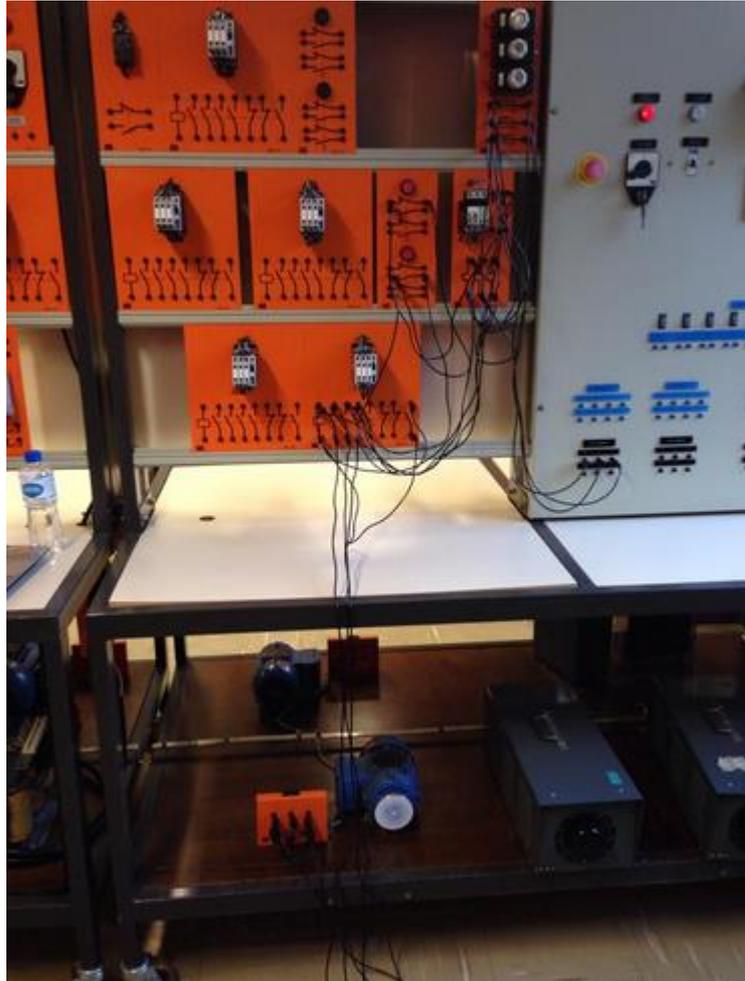
Figura 5 – Visão da bancada utilizada

De acordo com a norma 12.14, as instalações elétricas das máquinas e equipamentos devem ser projetadas e mantidas de modo a prevenir, por meios seguros, os perigos de choque elétrico, incêndio, explosão e outros tipos de acidentes, conforme previsto na NR 10.

De acordo com a norma 12.16, as instalações elétricas das máquinas e equipamentos que estejam ou possam estar em contato direto ou indireto com água ou agentes corrosivos devem ser projetadas com meios e dispositivos que garantam sua blindagem, estanqueidade, isolamento e aterramento, de modo a prevenir a ocorrência de acidentes.

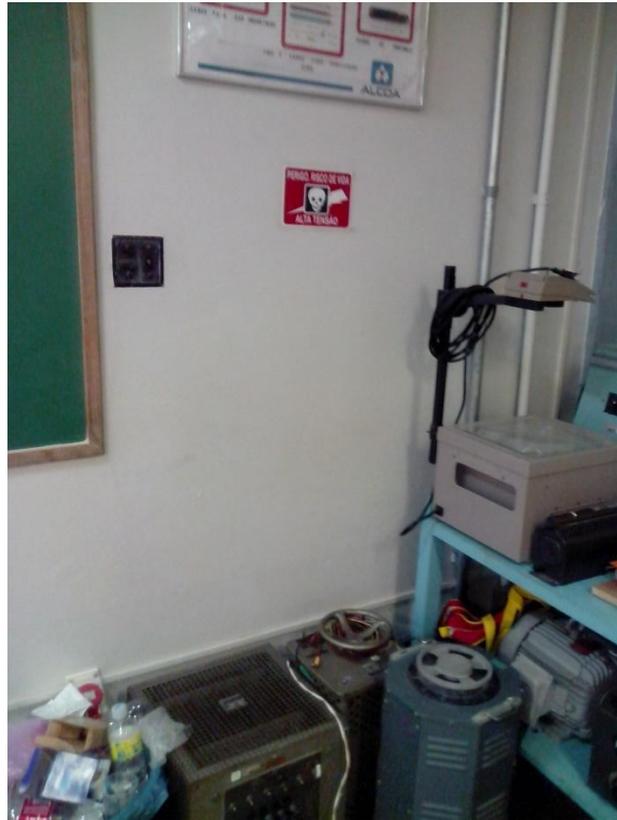
Figura 6 - Lixo

De acordo com a norma 32.2.4.5, o empregador deve vedar:

- c) o consumo de alimentos e bebidas nos postos de trabalho;

De acordo com a norma 24.7.5, a área de trabalho deve ser mantida em estado de higiene compatível com o gênero da atividade. A limpeza do local deve ser realizada sempre fora do horário de trabalho.

Recomendações: Devem possuir recipientes para a coleta e separação de todo tipo de lixo. Todos os recipientes de lixo serão esvaziados e o lixo removido para um local apropriado diariamente.

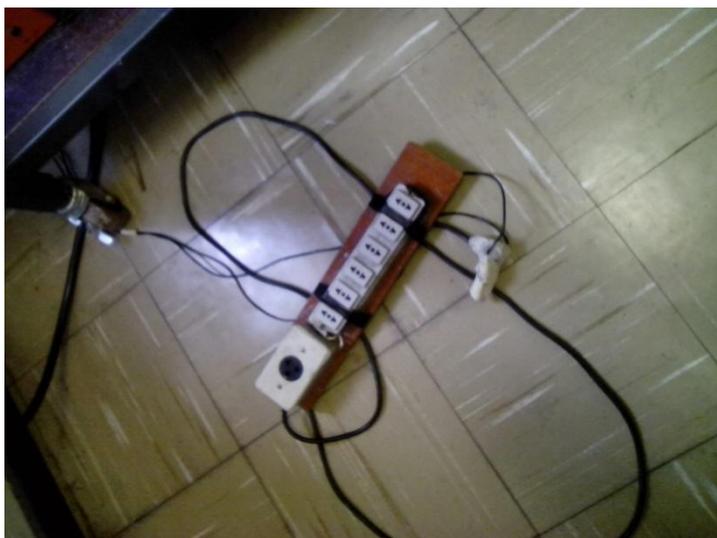
Figura 7 – Área de trabalho e equipamentos improvisados

De acordo a norma 10.6.1.2, ligar e desligar circuitos elétricos em baixa tensão, tem que ser realizadas com materiais e equipamentos elétricos em perfeito estado de conservação prontos para operar.

Recomendações: tentar não utilizar equipamentos improvisados.

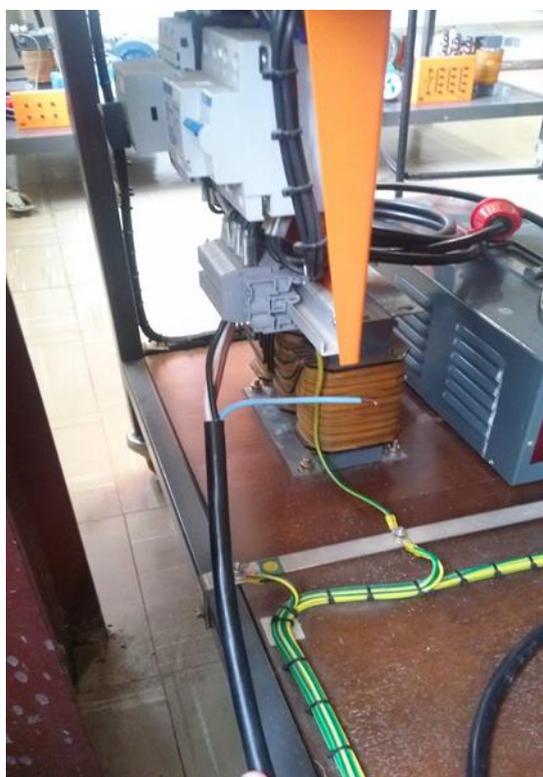
Figura 8 – Malha de terra desconectada.

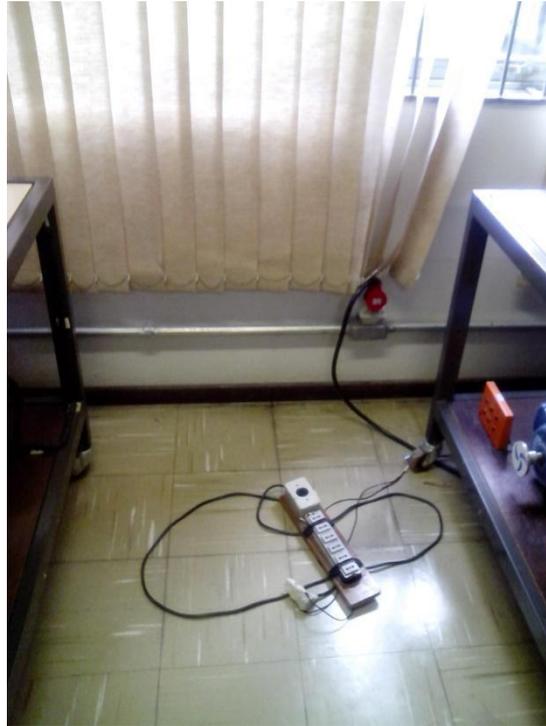
Figura 9 – Instalações mal instaladas e improvisadas.

De acordo com a norma 12.14, as instalações elétricas das máquinas e equipamentos devem ser projetadas e mantidas de modo a prevenir, por meios seguros, os perigos de choque elétrico, incêndio, explosão e outros tipos de acidentes, conforme previsto na NR 10.

De acordo com a norma 12.16, as instalações elétricas das máquinas e equipamentos que estejam ou possam estar em contato direto ou indireto com água ou agentes corrosivos devem ser projetadas com meios e dispositivos que garantam sua blindagem, estanqueidade, isolamento e aterramento, de modo a prevenir a ocorrência de acidentes.

Recomendações: Evitar instalações improvisadas.

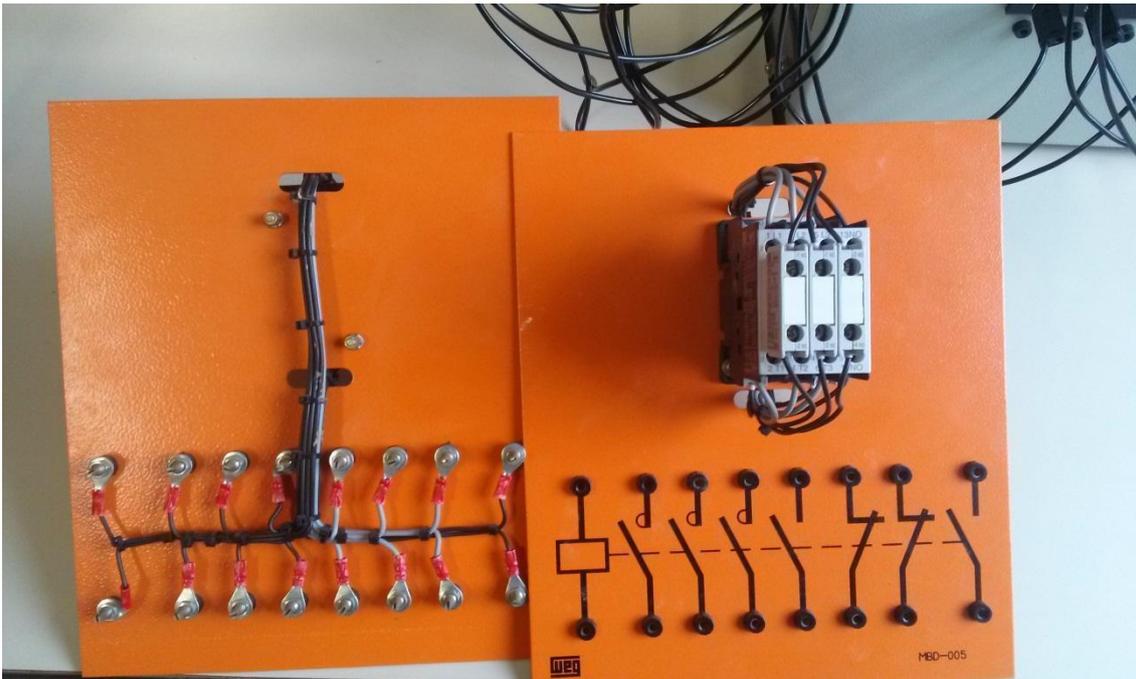
Figura 10 – Exemplo de placa utilizada no experimento (Contactor - Verso e frente).

As placas utilizadas nos experimentos possuem conectores expostos no seu verso.

Isso deveria ser sinalizado ou corrigido, visto que expõe os alunos ao contato com condutores energizados.

De acordo com a norma 12.116 as máquinas e equipamentos, bem como as instalações em que se encontram, devem possuir sinalização de segurança para advertir os trabalhadores e terceiros sobre os riscos a que estão expostos, as instruções de operação e manutenção e outras informações necessárias para garantir a integridade física e a saúde dos trabalhadores.

Recomendações: Colocar sinalizações.

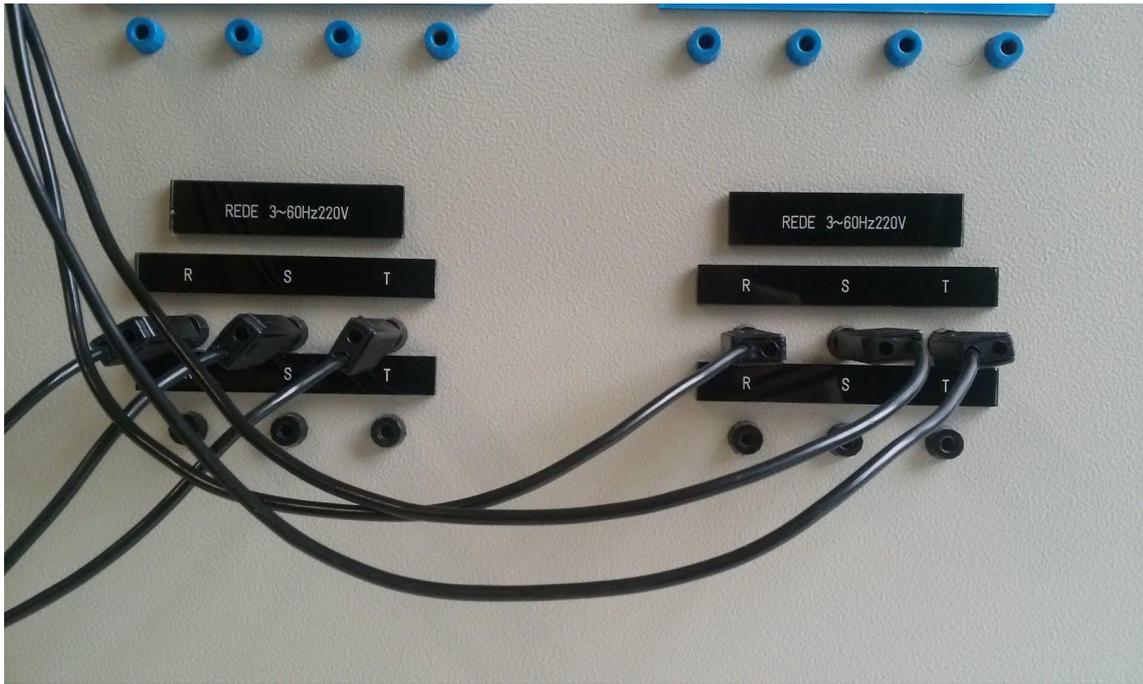
Figura 11 – Cabos das fases sem distinção de cor.

Não há distinção de cores entre os cabos correspondentes às fases – Aumenta o risco de se cometer um erro que resulte em acidente.

De acordo com a norma 12.116.1 a sinalização de segurança compreende a utilização de cores, símbolos, inscrições, sinais luminosos ou sonoros, entre outras formas de comunicação de mesma eficácia. Assim reduzindo o risco de choque elétrico.

Recomendações: Compra e utilização de cabos coloridos facilitando a identificação destes.

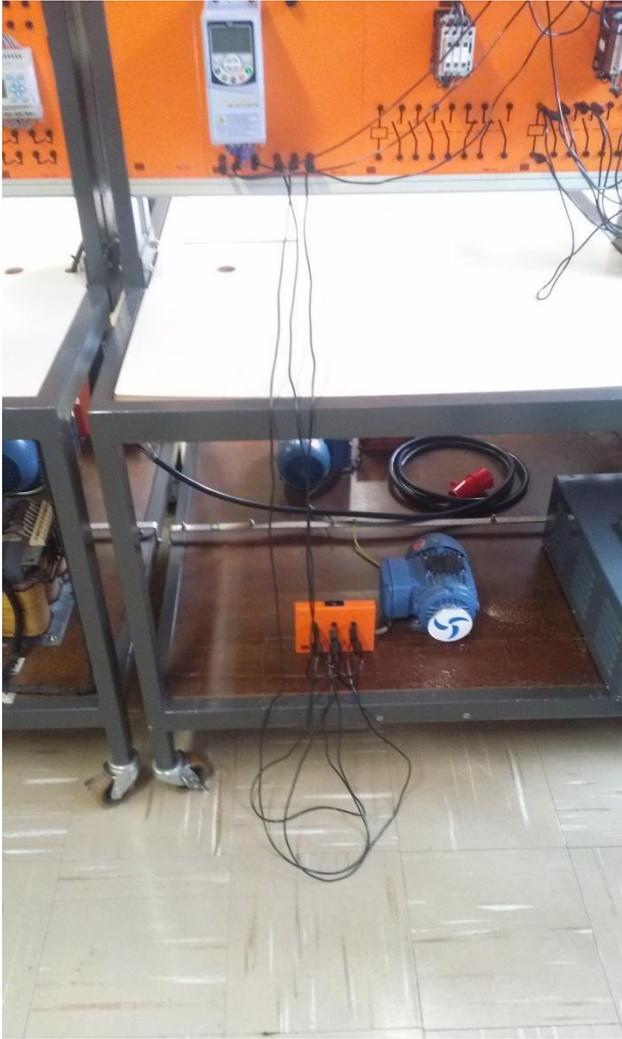
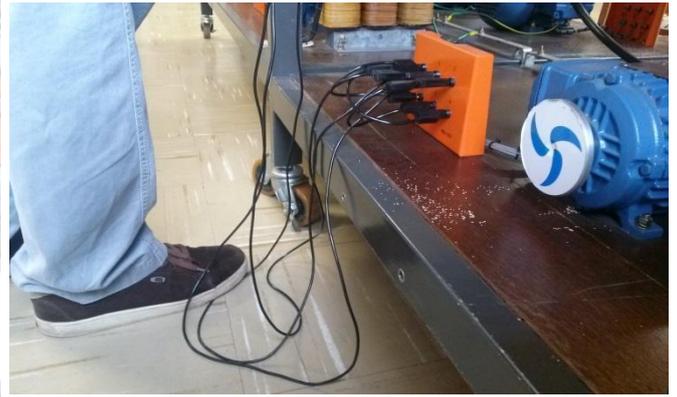
Os tamanhos e cores dos cabos são inapropriados. Ficam caídos no chão prejudicando a passagem. Podem causar acidentes caso alguém tropece.

Figura 12 – Cabos encostando no chão

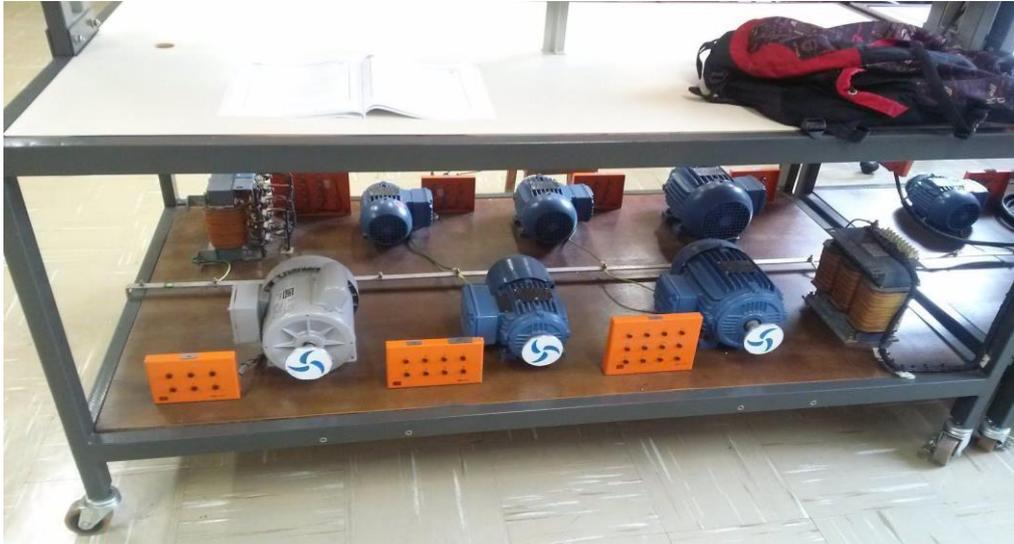
Figura 13 – Motores sem grade de proteção.

Motores com eixos expostos, sem nenhum tipo de proteção. Existe a possibilidade de acidente, caso o operador encoste em algum motor enquanto o mesmo estiver ligado. Também há risco do eixo arremessar algum objeto que se encostar nele enquanto estiver em rotação, ou acidentes decorrentes do aterramento precário da instalação.

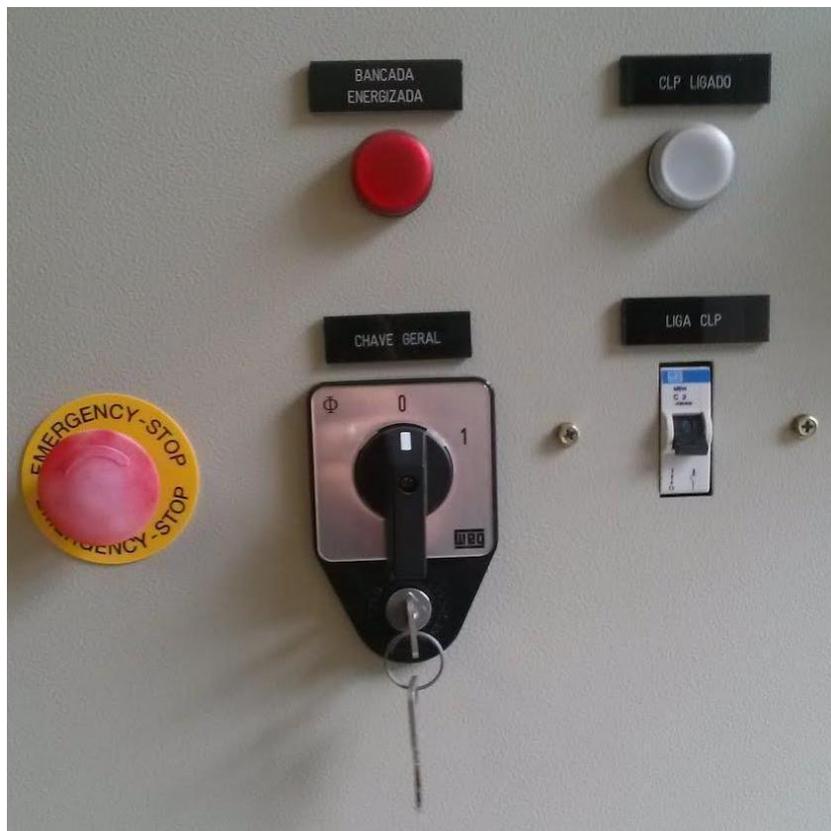
Figura 14 – Chave responsável pelo acionamento da bancada.

A chave utilizada para se energizar a bancada fica sempre à disposição, mesmo quando utilizada por alunos. Poderá resultar em uma energização acidental, expondo os utilizadores ao risco de choque elétrico.

De acordo com a norma 12.24, item c), os dispositivos de partida, acionamento e parada das máquinas devem ser projetados, selecionados e instalados de

modo que impeçam acionamento ou desligamento involuntário pelo operador ou por qualquer outra forma acidental.

Recomendações: Utilização de equipamentos secundários de proteção que impeçam o acionamento acidental.

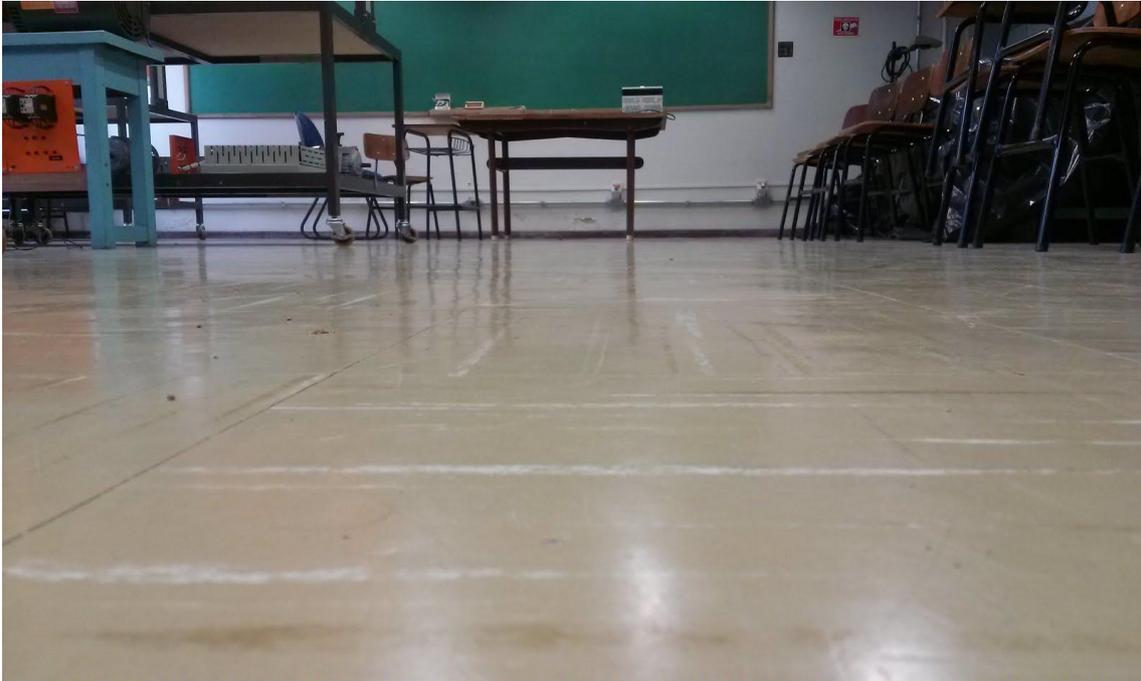
Figura 15 – Vista do piso do laboratório.

O piso do laboratório encontra-se em boas condições, porém é liso e pode oferecer riscos de acidente.

De acordo com a norma 12.9, item b) os pisos dos locais de trabalho onde se instalam máquinas e equipamentos e das áreas de circulação devem ter características de modo a prevenir riscos provenientes de graxas, óleos e outras substâncias e materiais que os tornem escorregadios.

Recomendações: Utilização de fitas anti-derrapantes. Sinalização indicando o piso escorregadio.
